铁岭昌图昌图县德利源农产品销售有限公司  
“10.19”  
一般触电死亡事故调查报告

昌图县政府事故调查组  
2024年1月12日

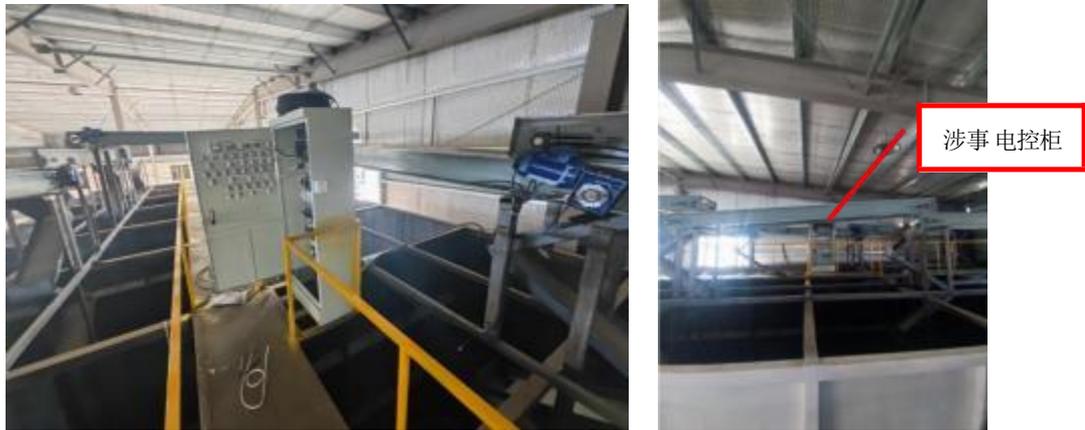
图 1.6 事故地点（A 组设备顶部）

2023年10月19日16时30分43秒，杨某（死者）驾驶辽MPT0XX 宝骏牌白色汽车驶入昌图县德利源农产品销售有限公司新建厂房内独自安装电控柜（至事发时未见其出入新建厂房）。17时40分许，该企业临时工赵红某打扫卫生时发现杨某（死者）倒在A组设备顶部电控柜旁，发现杨某（死者）额头有汗，头部有电击伤，随后企业立即开展救援工作。

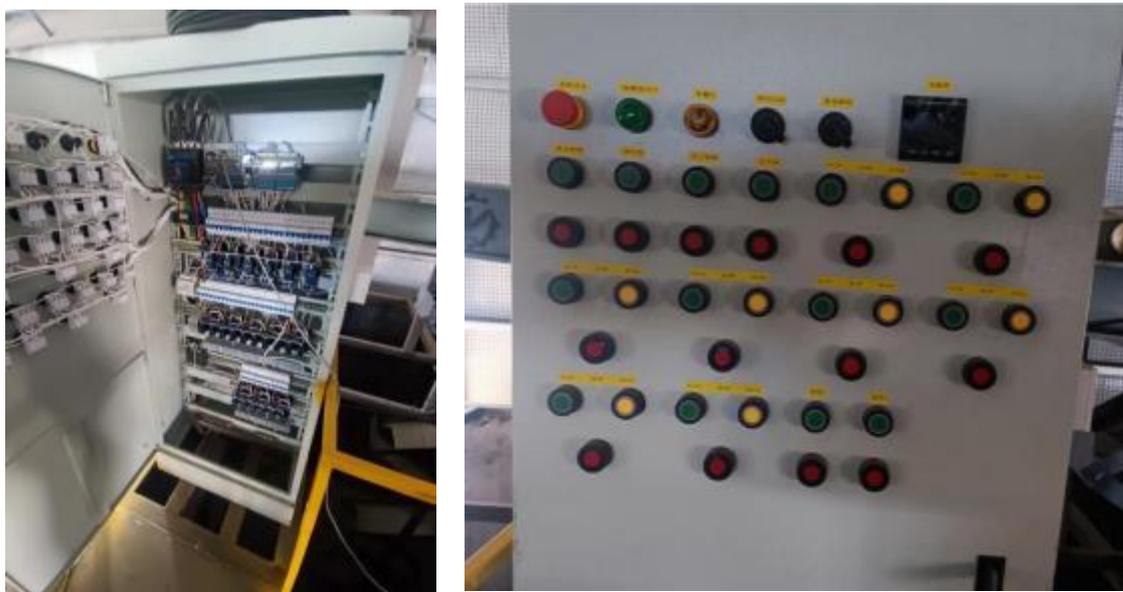
图 1.7 涉事电控柜状况（A 组设备顶部）

杨某（死者），个人安全意识淡薄，违反操作规程和安全管理规定作业，在带电、无监护[1]特殊环境下实施电控柜配线、接线、调试作业，未规范穿戴必备的个体防护装备[2]，电控柜未进行保护导体（PE 线）连接[3]或者安装漏电保护装置，同时为满足工作需求，电控柜柜门处于持续开启状态，该状态已经破坏了电控柜在带电情况下的防直接接触电击基本防护措施[4]，是造成该起事故的直接原因。

[3] GB 50303-2015《建筑电气工程施工质量验收规范》5.1.1 柜、台、箱的金属框架及基础型钢应与保护导体可靠连接；对于装有电器的可开启门，门和金属框架的接地端子间应选用截面积不小于 4mm<sup>2</sup> 的黄绿色绝缘铜芯软导线连接，并应有标识。

[4] GB/T 16895.21-2020《低压电气装置 第 4-41 部分：安全防护 电击防护》：A2 遮拦或外护物（外壳）；GB 50054-2011《低压配电设计规范》：5.1 直接接触防护措施（II）采用遮拦或外护物。
